# ZDARZENIA RZADKIE. AWARIA MECHANIZMU ZWODZENIA WYSIĘGNIKA ZAŁADOWCZEGO KOPARKI

## RARE EVENTS. FAILURE OF EXCAVATOR BOOM LUFFING GEAR

*Opis i analiza wyjątkowego przypadku awarii śrubowego mechanizmu zwodzenia wychylnej końcówki wysięgnika odbierającego koparkę SRs-1200. Nieoczekiwany zbieg okoliczności doprowadził do dekohezji rdzenia śruby zwodzącej i opadnięcia końcówki wysięgnika wraz z kabiną operatora na poziom roboczy.*

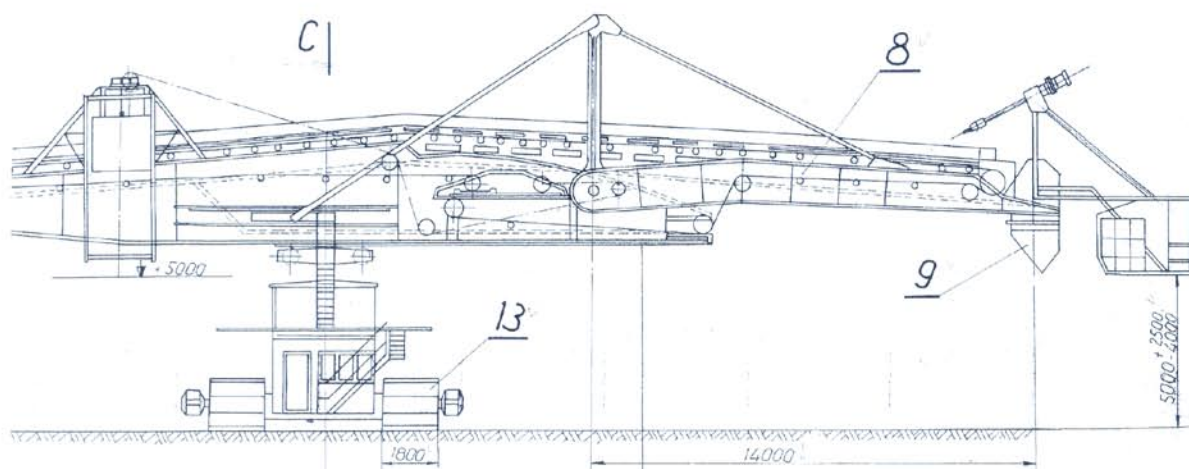
Rys. 1. Wychylna końcówka wysięgnika odbierającego koparkę SRs-1200  
Fig. 1. Boom luffing of SRs 1200 excavator

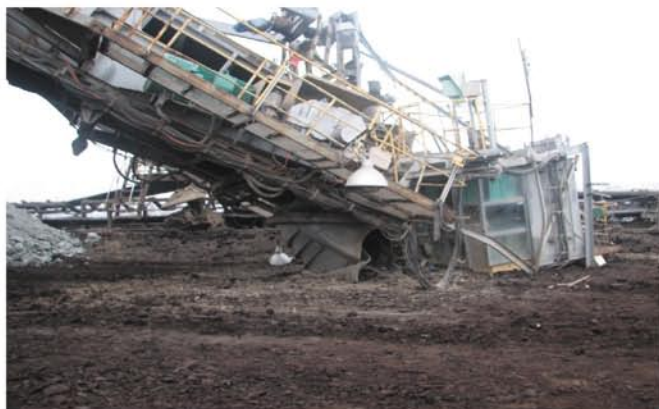
- uszkodzenia konstrukcji podtrzymującej trasy komunikacyjne w okolicy dojścia do kabiny z prawej strony (rys. 2) oraz nieliczne pęknięcia i rozerwania wcześniej miejscowo skorodowanych blach leja załadowczego,
- nieznaczne wyboczenie konstrukcji prawego słupa wychylnej części wysięgnika,

Rys. 2. Efekt awarii mechanizmu zwodzenia końcówki wysięgnika odbierającego

Fig. 2. Result of luffing mechanism damage

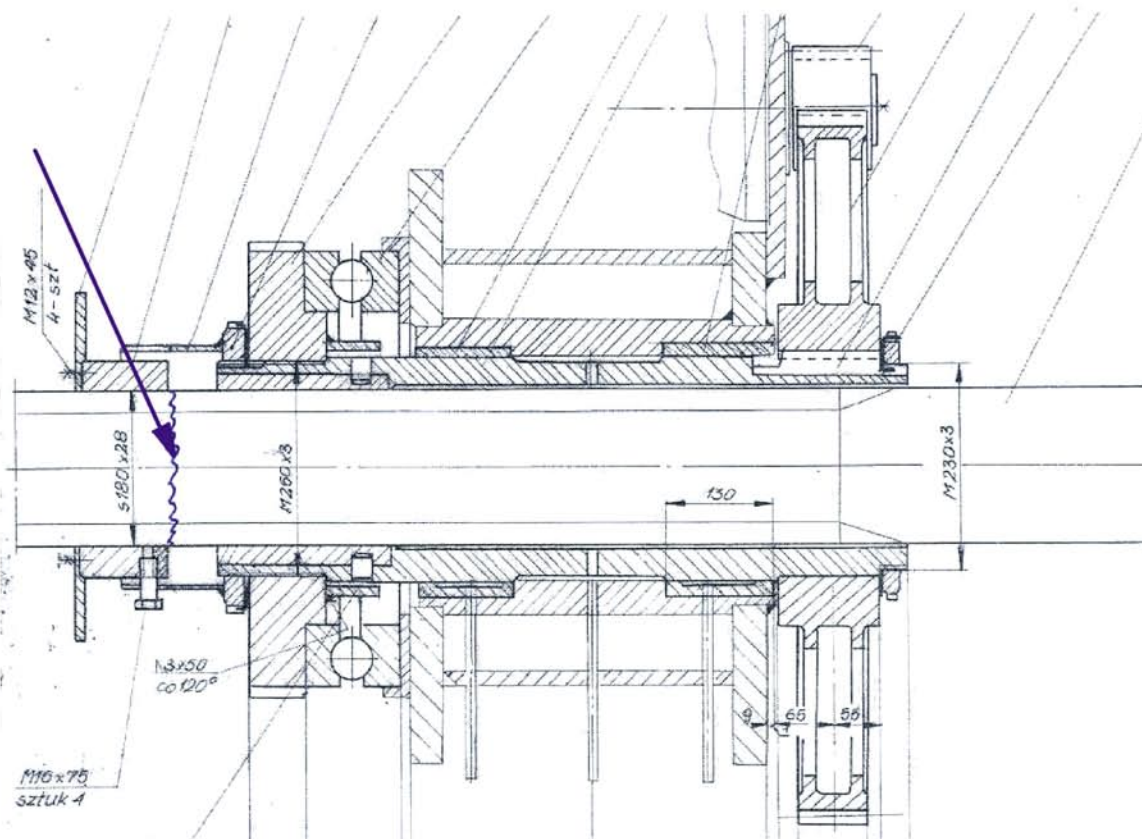
Rys. 3. Napęd śruby mechanizmu zwodzenia końcówki wysięgnika oraz lokalizacja miejsca jej rozerwania (dekohezji)

Fig. 3. Drive of luffing mechanism screw and the place of damage (decohesion)

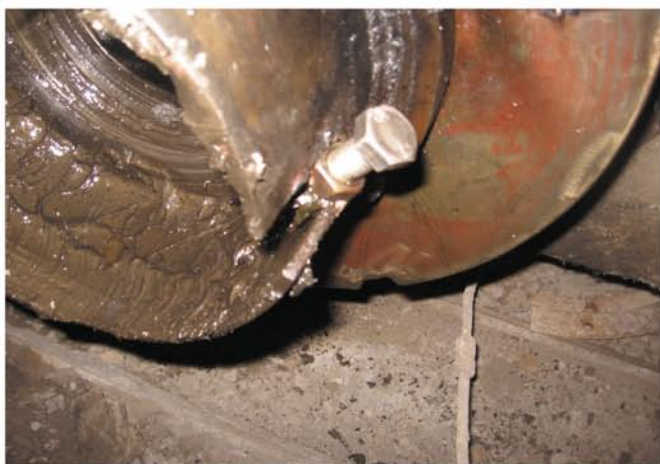
Już wstępne oględziny miejsca awarii wyjaśniły niespotykany jej przebieg. Podłużne wycięcie w tulei poprzez wkręconą w stalową nakrętkę śrubę M16 skontrolowaną przeciwnakrętką przekazywało ruch obrotowy z nakrętki brązowej na nakrętkę stalową dopóty, dopóki śruba M16 spełniała swoją rolę. Najprawdopodobniej na skutek długoletnich drgań konstrukcji oraz dobrego smarowania mechanizmu zaczęła się ona wykręcać wraz z przeciwnakrętką. Doszło zatem do momentu, w którym wysunęła się całkowicie z otworu gwintowego i na skutek momentu obrotowego zaczęła wyginać tuleję (rys. 4). W stalowej nakrętce nie stwierdzono śladów uszkodzenia śruby M16, musiała się zatem wykręcić w całości. Tarcie pomiędzy stalową nakrętką a śrubą mechanizmu zwodzenia było zresztą tak małe, że po awarii nakrętkę stalową dało się bez problemu wykręcić ręcznie.

Rys. 4. Pojedyncza śruba przekazująca moment obrotowy z nakrętki brązowej na nakrętkę stalową. Widać jak wysunęła się z prowadnicy i poluźniła nakrętkę stalową, która przestała się z związku z tym przesuwac po śrubie

Fig. 4. Single screw transmitting the turning moment from the bronze nut to the steel nut. It is visible that the nut has come out from the slideway and has loosened the steel nut

- Bezpośrednią przyczyną awarii było samoczynne odkręcenie się – na skutek drgań podczas wieloletniej eksploatacji (zwłaszcza podczas przejazdów) – pojedynczej śruby M16 przekazującej napęd z nakrętki brązowej na nakrętkę stalową. W związku z czym przestała się ona obracać. Podczas opuszczania kabiny – czyli wysuwania się śruby wraz z nieruchomą nakrętką stalową – nakrętka brązowa zetknęła się z nią. Spowodowało to zakleszczenie się obu nakrętek (efekt kontrnakrętki), a następnie rozerwanie (dekohezję) rdzenia śruby. Dekohezja ta nastąpiła na granicy obu zakleszczonych nakrętek.

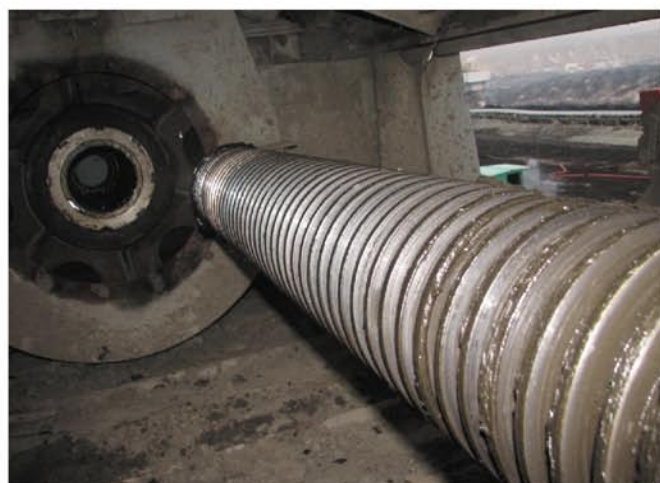
Niemniej po wykręceniu się śruby M16 – i wygięciu tulei – stalowa nakrętka przestała się obracać. Podczas kolejnego opuszczania wysięgnika – wysuwania się śruby mechanizmu zwodzenia – nieobracająca się już nakrętka stalowa dotarła do nakrętki brązowej i nastąpiło ich zakleszczenie (efekt przeciwnakrętki). Spowodowało to – przy sporym udziale sił rozciągających śrubę – jej przełom (dekohezję). Przy opuszczaniu wysięgnika brązowa nakrętka – mimo ciągłego kontaktu z nakrętką stalową zaczęła się obracać w drugą stronę, co zniweczyło efekt przeciwnakrętki i rozerwana śruba wysunęła się z nakrętki brązowej, a wysięgnik opadł na podłoże. Ślady takiego wysuwania się śruby ilustrują rysunki 5 i 6.

Rys. 5. Urwana śruba napędu mechanizmu zwodzenia wychylnej końcówki wysięgnika

Fig. 5. Damaged screw of boom luffing gear

- Zainstalowana w tym mechanizmie moc silników ( $2 \times 11 \text{ kW}$ ) oraz siła rozciągająca wystarczyły do zniszczenia typu dekohezyjnego (ścięcia i rozerwania) rdzenia śruby.

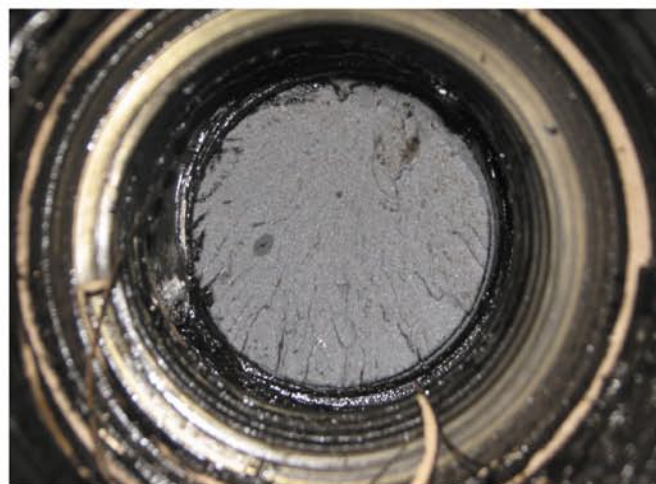
Rys. 6. Oderwane przez końcówkę rozerwanej śruby fragmenty gwintu nakrętki brązowej

Fig. 6. Fragment of the bronze nut damaged by the end of fractured screw

- Podczas opuszczania wysięgnika nakrętka brązowa odkręcając się w przeciwną stronę połuźniła zacisk z nakrętką stalową i śruba zaczęła się wysuwać – opuszczając tym samym kabinę – aż do momentu, w którym gwint śruby wysunął się z niej. Wtedy wysięgnik – tzn. jego część wychylna – opadł na poziom roboczy.

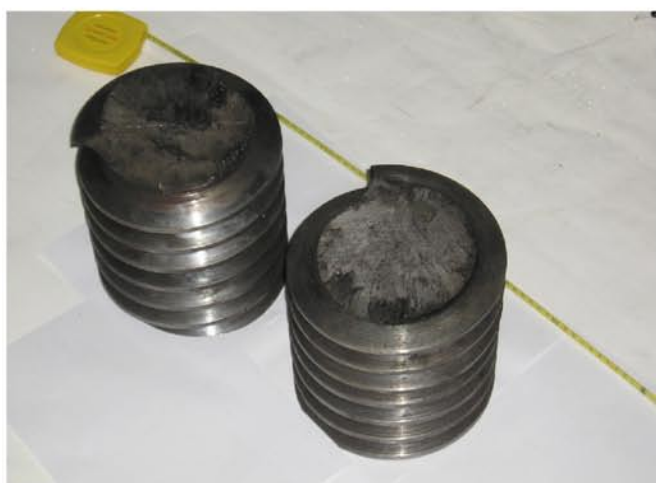
Rys. 7. Oba fragmenty rozerwanej śruby w miejscu przełomu

Fig. 7. Both parts of damaged screw in the place of fracturing

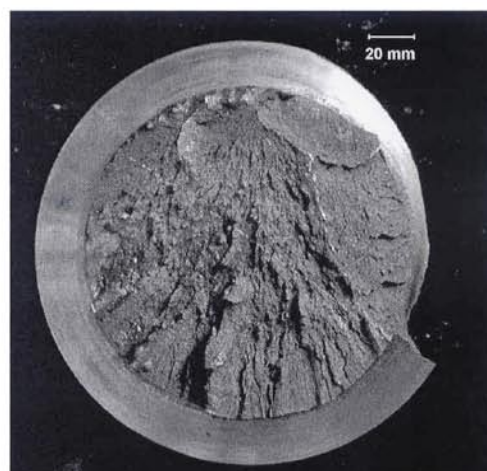
Dwa fragmenty śruby z obu końców przełomu oraz nakrętkę stalową poddano badaniom materiałoznawczym (rys. 7). Jak widać, makroskopowy obraz śruby (rys. 8) ma charakter doraźny z licznymi śladami odkształceń plastycznych na powierzchni przełomu oraz na gwincie śruby. Powstały one w momencie zniszczenia śruby.

Rys. 8. Makroskopowy obraz przełomu śruby

Fig. 8. Macroscopic view of fractured screw

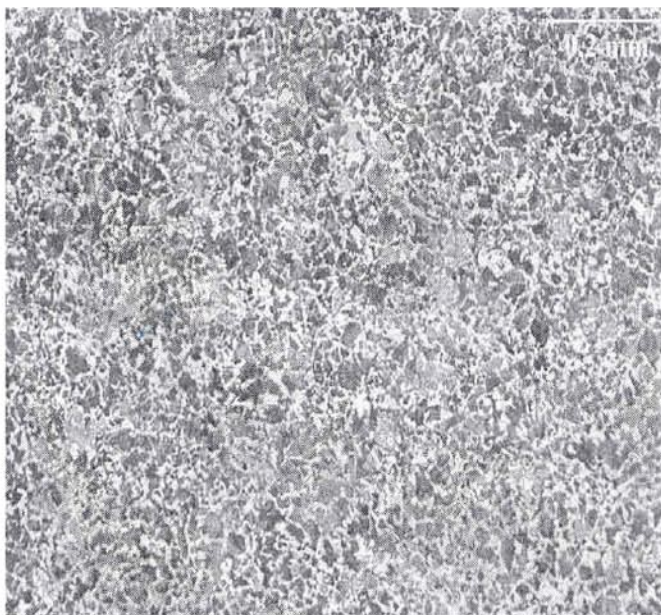
Na rysunkach 9 i 10 ukazano mikrostrukturę materiału śruby w mikroskopii świetlnej. Jasne obszary na tych fotografiach to obszary ferrytu okalające ciemniejsze ziarna perlitu. Jak widać z załączonych fotografii, mikrostruktura materiału śruby jest perlityczno - ferrytyczna, a cementyt w perlicie ma budowę płytkową. Twardość średnia materiału śruby wynosi 187 HB. Nie stwierdzono na przekroju badanej próbki by w stosunku

Rys. 9. Mikrostruktura materiału śruby. Jasne obszary ferrytu okalające ciemne ziarna perlitu. Powiększenie 100x. Trawiono  $MilFe$ , mikroskopia świetlna

Fig. 9. Microstructure of the screw material. Light grains of ferrite surrounding dark grains of pearlite. Magnification of  $1 \times 100$ . Etched with  $MilFe$ , light microscopy (LM)

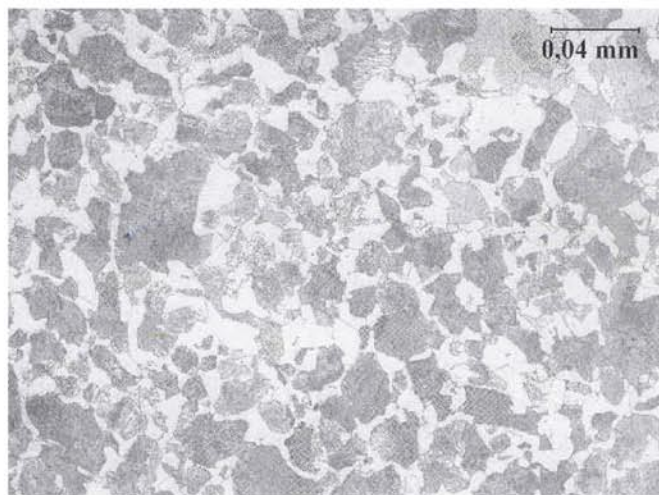
Rys. 10. Powiększony obraz mikrostruktury z rys. 9. Powiększenie 400x

Fig. 10. Magnified view of microstructure from fig. 9. Magnification of  $1 \times 400$
