# KONTROLA ZABEZPIECZENIA STOKÓW POD OBIEKTAMI INFRASTRUKTURY PODZIEMNEGO MAGAZYNU GAZU PGNIG STRACHOCINA W WOJEWÓDZTWIE PODKARPACKIM

## THE SLOPE STABILIZATION CONTROL IN PGNIG STRACHOCINA UNDERGROUND GAS STORAGE FACILITIES IN PODKARPACKIE REGION

Zbigniew Bednarczyk - Poltegor-Instytut IGO, Wrocław

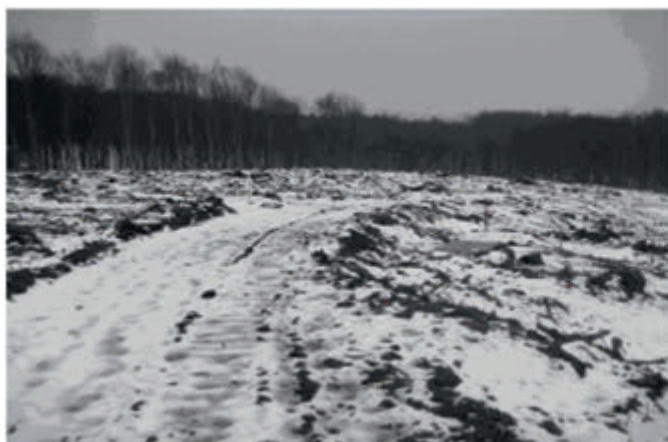
Rys.1 Teren projektowanej Inwestycji 01-2008  
Fig.1 The area of the proposed investment 01-2008

o korzystnych parametrach geotechnicznych oraz stromymi dolinami w kierunku północnym i południowym (rys.1-3). Z dwóch stron terenu (część W i E) znajdowały się głębokie doliny erozyjne wypełnione utworami zwietrzelinowymi. Stwierdzono, że rejon ten charakteryzował się skomplikowaną budową geologiczną i tektoniczną. Jego górna część zbudowana była ze zwięzłych, zapadających pionowo iłowców, natomiast pozostałe części terenu, schodziły do dolin charakteryzujących się niekorzystnymi parametrami, co wyrażało się występowaniem silnie nawodnionych zwietrzelin, pospólek gliniastych, glin i iłów do głębokości 11-16 m. Skały i grunty fliszowe powstały w środowisku morskim w Paleogenie. Serie te posiadały miąższość do 365 m. Zostały one wypiętrzone i sfałdowane podczas orogenezy alpejskiej w postaci struktury płaszczowinowej. W centralnej części antykliny znajdowały się starsze, bardziej zwięzłe łupki i mułowce eoceńskie. Młodsze, oligoceńskie plastyczne iły, iłowki i piaskowce znajdowały się w częściach bocznych antykliny. Badane warstwy zalegały prawie pionowo. Główne kierunki uskoku przebiegały wzdłuż

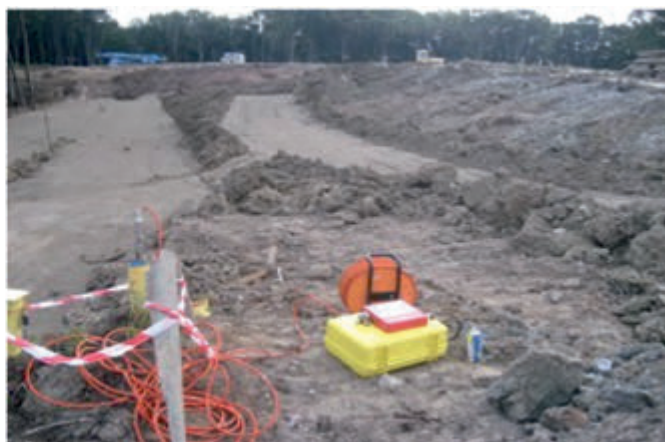
Rys.2 Pomiary monitoringowe w trakcie Inwestycji 09-2009  
Fig.2 Monitoring measurement during the investment 09-2009

Na terenie obiektu przed Inwestycją zostały zainstalowane trzy piezometry z filtrem oraz dwa pneumatyczne mierniki ciśnienia porowego wód gruntowych (rys. 2, 4, 15). Filtry piezometrów oraz czujniki ciśnienia zostały zabudowane w osłonie filtracyjnej na głębokości 5 m. Dwa czujniki pneumatyczne CC05 i CC02 oraz jeden piezometr CC03 zostały zniszczone w trakcie budowy. W miejsce zniszczonego pneumatycznego czujnika ciśnienia porowego CC02, zainstalowano nowy czujnik ciśnienia porowego. W wyniku zaistniałej po realizacji ośrodka sytuacji, pomiary piezometryczne ograniczone zostały z pięciu do trzech punktów pomiarowych. Wykazały one stosunkowo płytkie zaleganie wód gruntowych. Poziom zwierciadła wód gruntowych w obrębie warstw rumoszu zwietrzelinowego i glin zboczowych w górnej części terenu w punkcie CC03 znajdował się bardzo płytko 0,2-0,5 m p.p.t. Może świadczyć to o niskim stopniu wydajności systemu odwodnienia ośrodka. W dolnej części Inwestycji zwierciadło wód gruntowych zalegało głębiej – na głębokości 3,8 m. Na południe od drogi asfaltowej, poza ośrodkiem (punkt CC04) zwierciadło wód gruntowych stabilizowało się na głębokości 2,1- 3,8 m. Ze względu na zniszczenie piezometru CC03 brak było możliwości kontroli poziomu wód gruntowych w centralnej części terenu gdzie wcześniej często było ono bardzo płytkie (lub nawet równe z pow. terenu). Pomiary ciśnienia porowego wód gruntowych po ukończeniu Inwestycji zostały wykonane w jednym odbudowanym punkcie monitoringu CC02, w dolnej północno-wschodniej części ośrodka przy drodze asfaltowej (rys. 15). Test wykonywano przy pomocy specjalnej aparatury pomiarowej umożliwiającej tłoczenie gazu pod stałym ciśnieniem do czujnika pomiarowego. Pomiar wykonywany był trzykrotnie, w momencie, gdy ciśnienie tłoczonego gazu zrównoważyło się z ciśnieniem porowym wód gruntowych. Pomiary metodą nr 1 (z przepływem gazu) wykazały, że średnie wartości ciśnienia porowego wynosiły 19,03 kPa. Pomiary metodą nr 2 (po zamknięciu dopływu gazu) pokazały średnie wartości ciśnienia 16,59 kPa. Badania wskazują, że ciśnienie wód gruntowych w podłożu Ośrodka jest stosunkowo wysokie, jednak niższe niż we wcześniejszych pomiarach przed i w trakcie Inwestycji

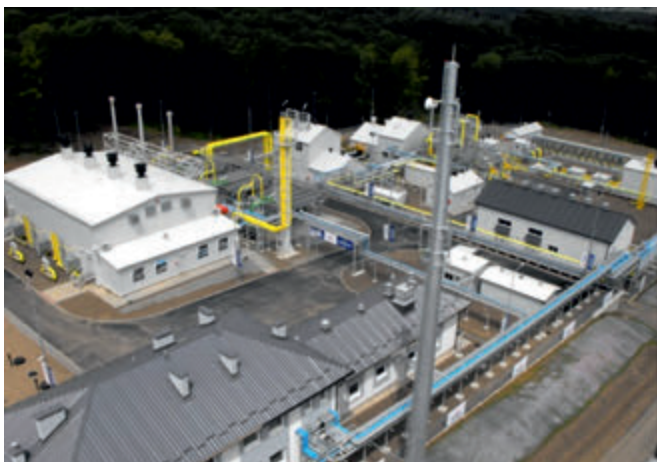
Rys.3 Inwestycja po rozpoczęciu tłoczenia gazu 05-2012 [6]  
Fig.3 The investment after the start of gas pumping 05-2012 [6]

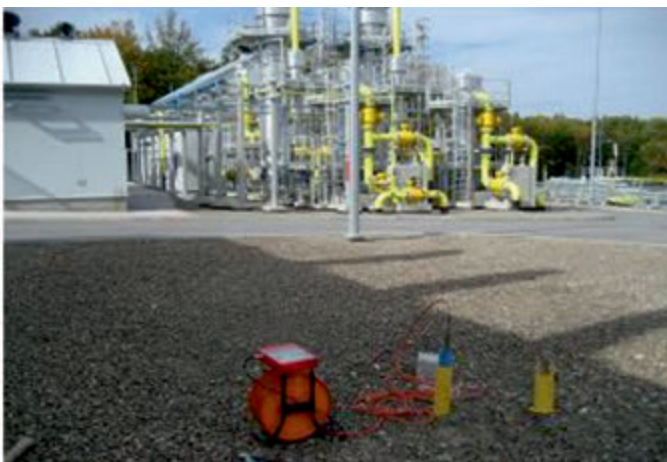
Rys.4 Pomiary kontrolne po ukończeniu Inwestycji 07-2012  
Fig.4 Control measurements after the Investment 07-2012

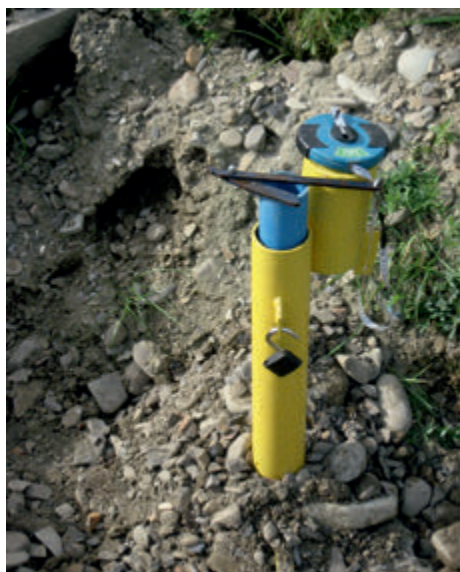
Rys. 14 Pomiar osiadań  
Fig. 14 The subsidence measurements

W czterech punktach monitoringu rury inklinometryczne były dodatkowo wyposażone w specjalny przegub o długości 0,5 m, który zwiększył ich wytrzymałość na zginanie oraz posiadał zaczep do pomiarów osiadania gruntu na głębokości powierzchni poślizgu za pomocą sondy pomiarowej (rys.14). Zmierzone wielkości osiadań reprezentują przemieszczenia pionowe wzdłuż rur inklinometrycznych (bez korekcy uwzględniającej wielkości nachylenia rur pomiarowych). Po wykonaniu prac budowlanych pomiary osiadań były możliwe w dwóch punktach CC01, CC02 i CC03. W punkcie CC02 po obniżeniu się powierzchni terenu, nowo zamontowana rura inklinometryczna użyta do naprawy obniżyła górną krawędź pomiarową o 1,24 m. Zmierzone osiadania w dolnej części terenu ośrodka w okresie maj-sierpień 2008, a lipiec 2012 r., na głębokości ok. 9,5 m p.p.t. wynosiły 1,00-1,50 cm i były nieco większe w północno-wschodniej części Inwestycji.
