# ODPORNOŚĆ NA KRUCHE PĘKANIE WSPÓŁCZESNYCH STALI NISKOWĘGLOWYCH Z BOREM

## BRITTLE FRACTURE RESISTANCE OF MODERN LOW CARBON STEELS WITH BORON

Stanisław Frydman, Beata Łętkowska – Zakład Materiałoznawstwa, Wydział Mechaniczny, Politechnika Wrocławska

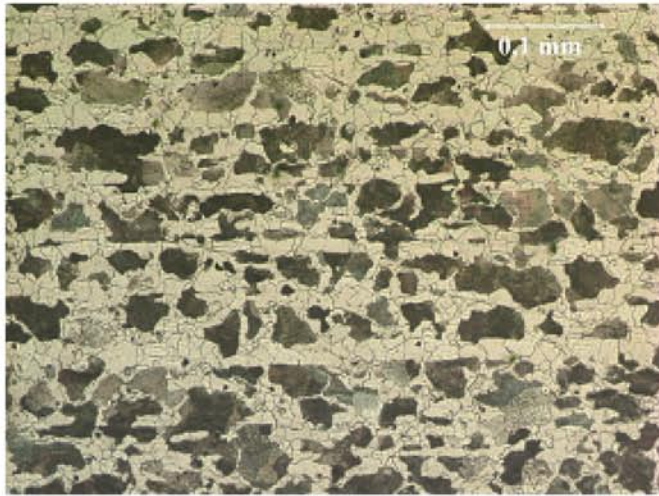
Rys. 1. Struktura stali gatunku B27 – stan dostarczenia  
Fig. 1. Structure of steel grade B27- state of delivery

W stanie dostarczenia obie badane stale charakteryzują się strukturą ferrytyczno-perlityczną. Różne rozłożenie składników struktury wywołuje znaczące różnice w wartościach udarności na korzyść stali 28MCB5. Udarność obu stali gwałtownie spada w miarę obniżania temperatury. Przyjmując za kryterium prze-

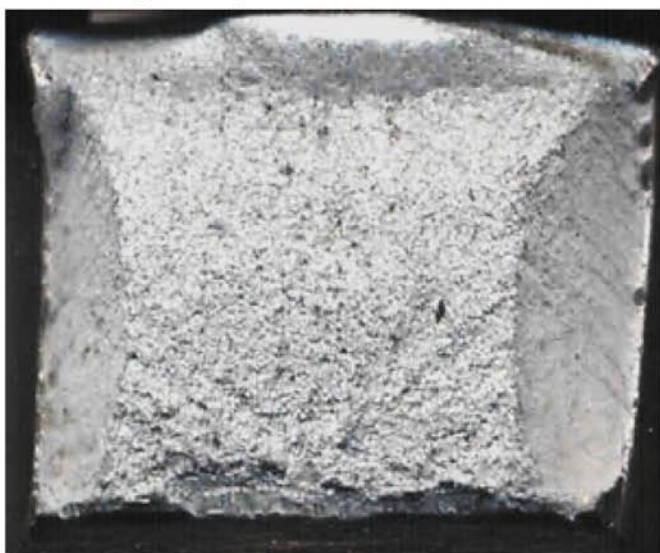
Rys. 19. Obraz makroskopowy przelomu stali gatunku B27 – stan po hart/odp. Temp. badania 20°C

Fig. 19. Macroscopic image of steel grade B27 fracturing – state after hardening and tempering; tests temperature- 20 °C

Rys. 20. Obraz makroskopowy przelomu stali gatunku 28MCB5 – stan po hart/odp. Temp. badania 20°C

Fig. 20. Macroscopic image of steel grade 28MCB5 fracturing – state after hardening and tempering; tests temperature- 20 °C

Przełomy próbek w stanie po hartowaniu i odpuszczaniu różnią się od przełomów próbek dwóch stanów opisanych wyżej. Obraz makroskopowy przełomów w temperaturze 20°C obu stali po hartowaniu i odpuszczaniu przedstawiono na rysunkach 19 i 20.

Widoczne są szerokie boczne strefy przełomów plastycznych. Strefa środkowa też różni się w tych przełomach. Na rysunkach 21 i 22 przedstawiony jest ich skaningowy obraz. Przełom w tej strefie ma charakter w przeważającej mierze ciągliwy z częścią obszarów przełomu fasetkowego.

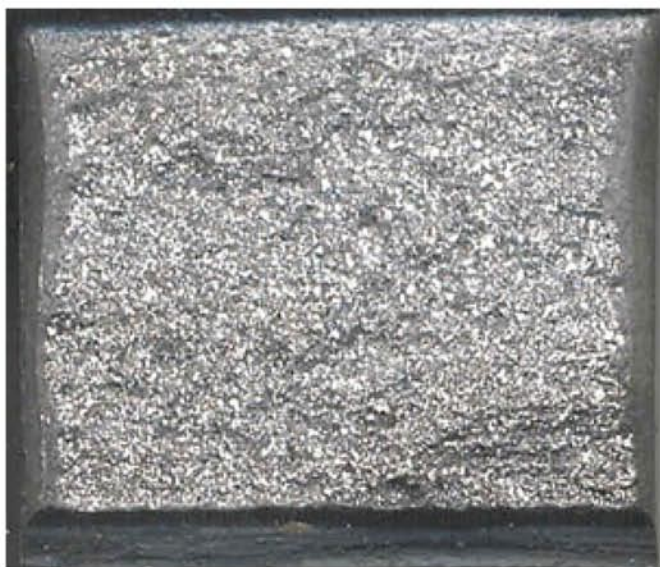
Rys. 15. Obraz makroskopowy przelomu stali gatunku B27 – stan dostarczenia. Temp. badania 0°C

Fig. 15. Macroscopic image of steel grade B27 fracturing – state of delivery; tests temperature-0 °C

Rys. 16. Obraz makroskopowy przelomu stali gatunku 28MCB5 – stan dostarczenia. Temp. badania 0°C

Fig. 16. Macroscopic image of steel grade 28MCB5 fracturing – state of delivery; tests temperature- 0 °C

Rys. 17. Obraz makroskopowy przelomu stali gatunku B27 – stan po normalizowaniu. Temp. badania 0°C

Fig. 17. Macroscopic image of steel grade B27 fracturing – state after normalization; tests temperature- 0 °C

Rys. 18. Obraz makroskopowy przelomu stali gatunku 28MCB5 – stan po normalizowaniu. Temp. badania 0°C

Fig. 18. Macroscopic image of steel grade 28MCB5 fracturing – state after normalization; tests temperature- 0 °C

miast w stali 28MCB5 wynoszą: w stanie dostarczenia 61 %, a po normalizacji 42%. Przełomy uzyskane w temperaturze 0°C w obydwu stalach, widoczne na rysunkach 15 – 18, zarówno w stanie dostarczenia, jak i po normalizowaniu charakteryzują się już ponad 75 % udziałem strefy kruchej.

Opierając się zatem na kryterium udziału przełomów - przejście plastyczno kruche badanych stali, w tych dwóch stanach, występuje w temperaturach jeszcze wyższych niż uzyskane na podstawie wartości udarności i ma miejsce powyżej 20°C w stali B27 i w temperaturach bliskich 0°C w stali 28MCB5.
