# MIKROSTRUKTURY WYBRANE WŁAŚCIWOŚCI MATERIAŁÓW STOSOWANYCH W MASZYNACH I URZĄDZENIACH GÓRNICTWA SKALNEGO

## MICROSTRUCTURES AND SELECTED PROPERTIES OF MATERIALS APPLIED IN MACHINES AND EQUIPMENT FOR ROCK MINING

Andrzej Figiel – Instytut Konstrukcji i Eksploatacji Maszyn, Wydział Mechaniczny, Politechnika Wrocławska  
 Mirosław Mróz – Kopalnia Melafiru w Czarnym Borze  
 Magdalena Petecka, Grzegorz Pękalski – Instytut Materiałoznawstwa i Mechaniki Technicznej, Wydział Mechaniczny, Politechnika Wrocławska

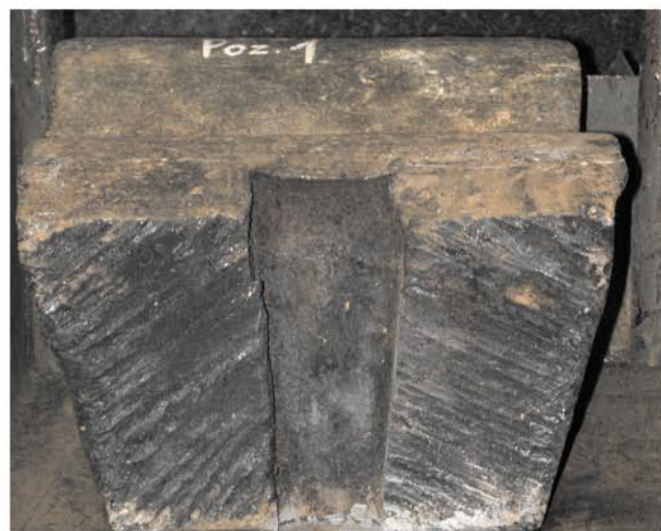
Rys.1. Próbka 1. Makroskopowy obraz stanu powierzchni roboczej szczęki kruszarki do kruszenia skały o kubaturze 10-1000 mm.

Czas pracy około 350 godzin, przerób około 80 000 ton  
Fig. 1. Sample 1. Macroscopic image of surface state of crusher jaw applied for crushing rocks size of 10-1000 mm. Operation time ca. 350 hours, production ca. 80 000 tons

nie geometrii - w przypadku szczęki kruszarki zmniejszeniu wysokości występow na powierzchni roboczej, a w przypadku płyty wykładzinowej młyna kulowego na dość równomiernym bruzdowaniu i nieznacznej zmianie jej grubości. W obu przypadkach na powierzchniach tych próbek nie stwierdzono występowania pęknięć o charakterze makroskopowym. O ile zmiany stanu powierzchni roboczej szczęki

kruszarki wskazują na utratę zakładanych własności, to stan powierzchni próbki 2 sugeruje możliwość dalszej eksploatacji płyty wykładzinowej. W świetle rysunków 3 – 5 przebieg zużycia płyt (próbki 3 – 5) jest odmienny od próbek 1 i 2. Bez względu na grubość blach, w obszarach najintensywniejszego oddziaływania ścierniwa następuje w funkcji czasu zmniejszenie grubości blachy, aż do jej perforacji. Na nierównomierne rozłożenie narażeń powierzchni próbek 3 – 5 wskazuje także praktycznie nienaruszony stan powierzchni w pobliżu połączeń spawanych. Gdyby wystąpiły one w obszarach stref wpływu ciepła nawet przy niewielkich narażeniach ściernych uległyby one (jak to wykazano w pracy [7]) intensywnemu zużyciu. Obserwacja ta ma istotne znaczenie, gdyż w rozpatrywanych przypadkach spawanie płyt nie wywołuje obniżenia ich trwałości, jak to ma miejsce w przypadku płyt wykładzinowych, montowanych technologiami spawalniczymi na zsuwni stałej koła czerpakowego kołowych koparek węgla brunatnego.

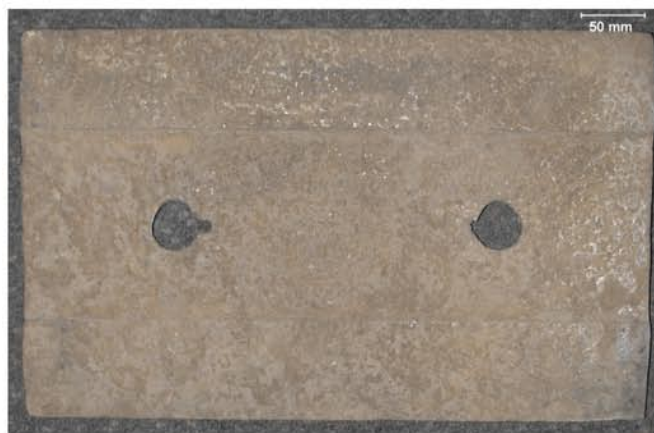
Rys.2. Próbka 2. Makroskopowy obraz stanu powierzchni płyty wykładzinowej młyna kulowego osłaniającej część konstrukcji zsypu.

Kubatura materiału 100 – 1200 mm, przerób około 200 000 ton  
Fig. 2. Sample 2 Macroscopic image of surface state of lining plates of the ball mill protecting chute construction elements. Materials size of 100-1200 mm. Production ca. 200 000 tons zsypu. Kubatura materiału 100 – 1200 mmm, przerób około 200 000 ton

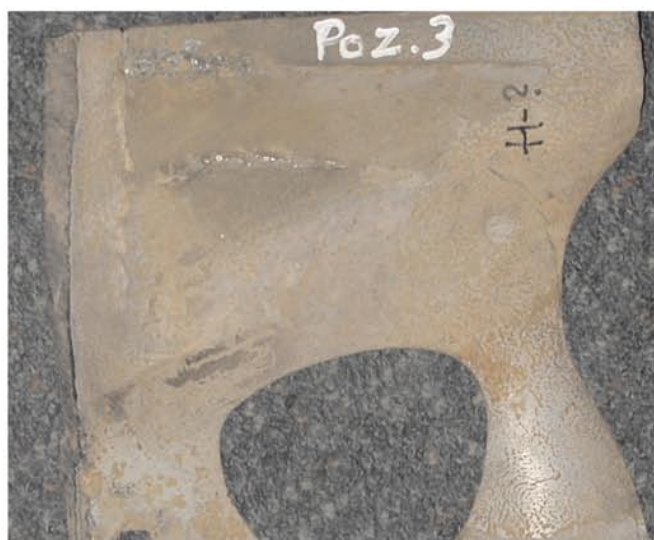
Rys.3. Próbka 3. Makroskopowy obraz stanu powierzchni blachy wykładzinowej przesypu. Grubość początkowa 30 mm, uziarnienie materiału 35 – 60 mm, szybkość spadku melaufiru 2 m/s, czas pracy około 450 godzin, przerób około 200 000 ton

Fig. 3. Sample 3. Macroscopic image of surface state of lining sheets of chute. Initial thickness- 30 mm, granulation 35-60 mm, melaphyre drop speed- 2 m/s. Operation time- ca. 450 hours, production ca. 200 000 tons
