## OCENA STANU TECHNICZNEGO MASZYN GÓRNICTWA ODKRYWKOWEGO PO WIELOLETNIEJ EKSPLOATACJI WSPOMAGANA METODAMI NUMERYCZNO-EKSPERYMENTALNYMI

TECHNICAL CONDITION ASSESSMENT OF SURFACE MINING MACHINERY WITH THE USE OF NUMERICAL AND EXPERIMENTAL METHODS

Eugeniusz Rusiński, Jerzy Czmochocki, Marcin Kowalczyk, Przemysław Moczko, Grzegorz Przybyłek  
– Katedra Konstrukcji i Badań Maszyn, Wydział Mechaniczny, Politechnika Wrocławska

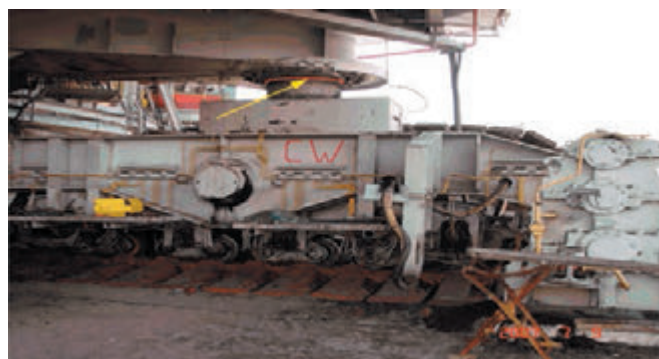
Rys. 2. Pęknięcia słupów podporowych koparki SRs-2000

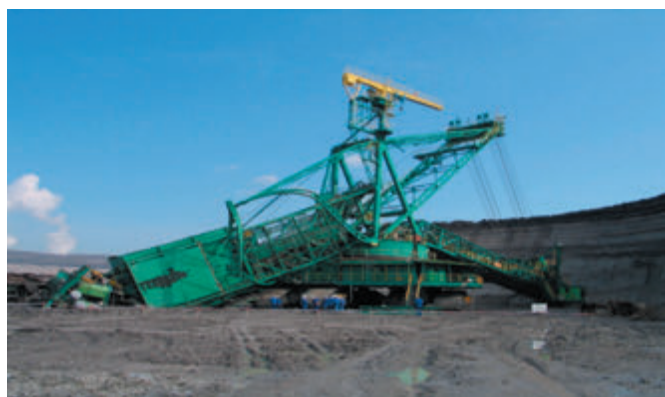
Rys. 1. Awaria koparki KWK-1400

Maszyny podstawowe górnictwa odkrywkowego węgla brunatnego są eksploatowane przez kilkadziesiąt lat. Po przekroczeniu ok. 30 lat eksploatacji w maszynach tych obserwuje się zjawiska zmęczenia materiału w postaci pęknięć, często bardzo odpowiedzialnych elementów nośnych [1]. Przykładem tutaj może być zerwanie cięgna podwieszenia wysięgnika przeciwagi koparki KWK-1400 w KWB Turów (rys. 1) [7], pęknięcia słupów podporowych koparki SRs-2000 (rys. 2) [13], pęknięcie osi w układzie gąsienicowym zwalówarki A<sub>2</sub>RsB-12500 (rys. 3) [17], pęknięcie głowicy wysięgnika koła czerpakowego koparki SchRs-4600 [15] w KWB Bełchatów. Po tak długim okresie eksploatacji maszyny tego typu powinny być poddane gruntownej ocenie stanu technicznego, celem identyfikacji miejsc zagrożonych, ocenie rzeczywistych obciążeń oraz oszacowania trwałości resztkowej [2, 9, 11, 18].

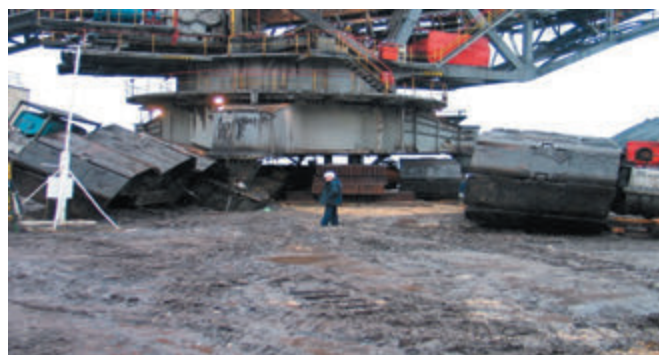
Rys. 3. Pęknięcie osi w gąsienicowym układzie jazdy zwalówarki A<sub>2</sub>RsB-12500

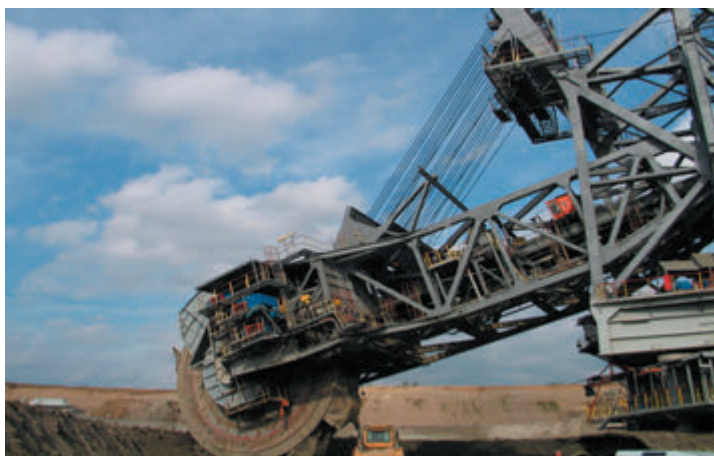
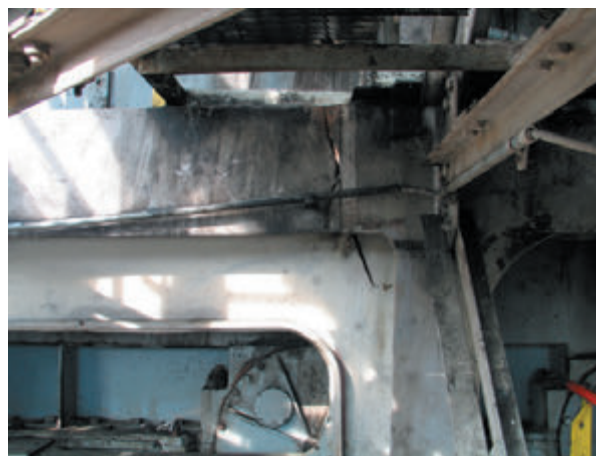
Rys. 4. Pęknięcie głowicy wysięgnika koła czerpakowego koparki SchRs-4600x30

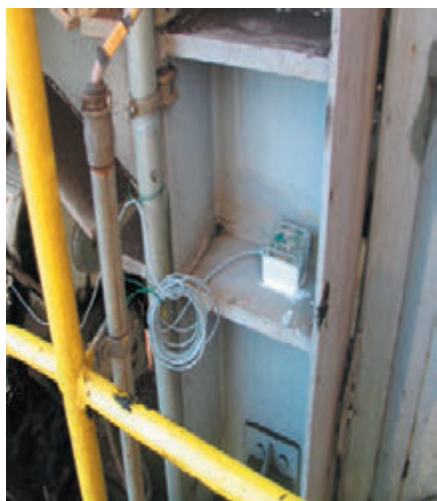
Jednym z ważniejszych etapów oceny możliwości dalszej eksploatacji maszyny są pomiary rzeczywistych oddziaływań dynamicznych, którym poddawany jest ustrój nośny. W tym celu opracowano autonomiczny układ pomiarowy (rys. 5) pozwalający rejestrować zmiany obciążeń występujących na kole czerpakowym w dłuższym okresie czasu [5]. Siły występujące podczas urabiania określono w sposób pośredni poprzez pomiary tensometryczne na belce momentowej układu napędowego

Rys. 5. Autonomiczny rejestrator dwukanałowy z pomiarów tensometrycznych

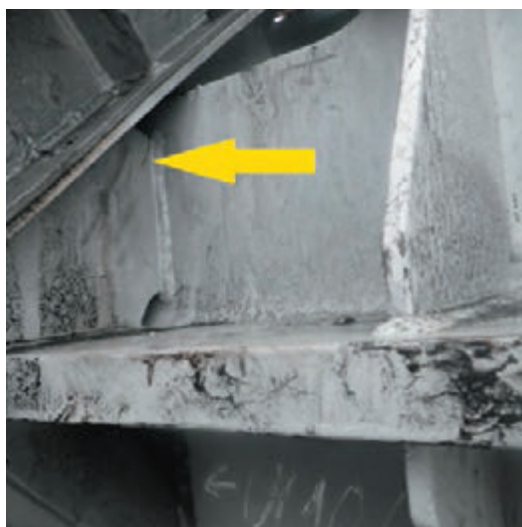
Podczas badań zastosowano metodę magnetyczno-proszkową mokrą z magnesowaniem magnesem stałym. Do wykrywania rozproszonego pola magnetycznego użyto proszku magnetycznego w aerozolu, który наносzono na badany element w trakcie magnesowania. Miejsca badania odfłuszczano oraz pomalowano farbą podkładową w celu polepszenia czytelności defektografów proszkowych. W badanej konstrukcji zlokalizowano nieliczne miejsca, w których zaobserwowano pęknięcia i ślady produktów korozji będące efektem braku odpływu wody z opadów atmosferycznych (rys. 13).

Rys. 13. Badania defektoskopowe nieniszczące: a) pęknięcie w konstrukcji wyrzutnika kamieni, b) produkty korozji, będące efektem braku odpływu wody
