# MODELOWANIE NUMERYCZNE ZAGROŻEŃ NATURALNYCH DLA EKSPLOATACJI NA PRZYKŁADZIE KAMIENIOŁOMU „ODRA II”

## NUMERICAL MODELLING OF NATURAL HAZARD FOR EXPLOITATION ON THE EXAMPLE OF ODRA II QUERY

Zbigniew Bednarczyk – „Poltegor-Institut” Instytut Górnictwa Odkrywkowego, Wrocław

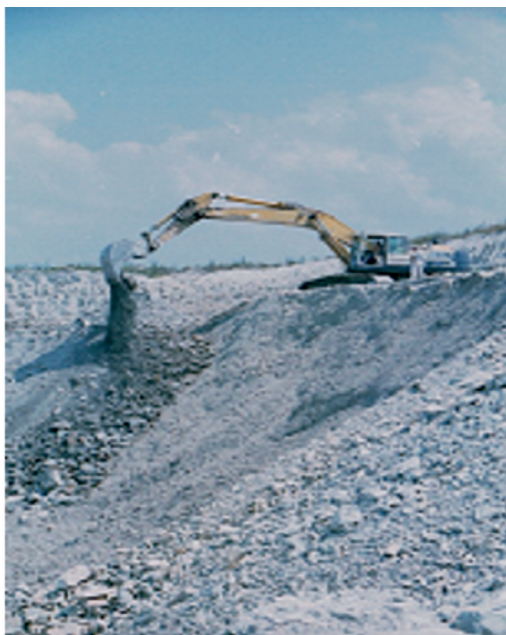
Rys. 4. Górna część kamieniołomu z koparką urabiającą  
Fig. 4. Upper part of the mine, mining excavator

wydobycia do strukturę skał. Wykorzystywano w tym celu koparkę hydrauliczną Komatsu 650 LC-5 (rys. 1-4). W wyniku ograniczonego zasięgu pracy koparki zaprojektowano urabianie wielu warstw o grubości w przybliżeniu ok. 3 m (rys. 2, 4, 5). W 2005 roku technologia urabiania została zmieniona. Aktualna technologia eksploatacji złoża polega na urabianiu wapieni spycharko zrywarką typu TD 40 (rys. 6). Następnie spycharka zrzuca urobioną skałę wapienną na niższy poziom, gdzie formuje się usyp. Rozkruszone skały z usypu ładowane są koparką łyżkową do kosza zasypowego mobilnej kruszarki

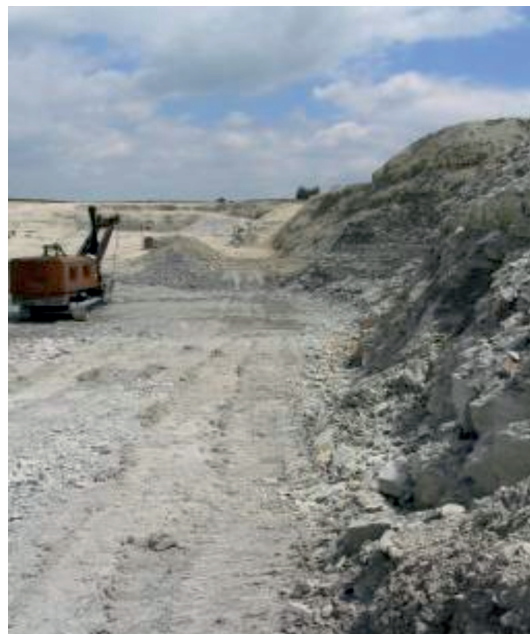
Rys. 5. Dolna część kamieniołomu  
Fig. 5. Foot part of the mine

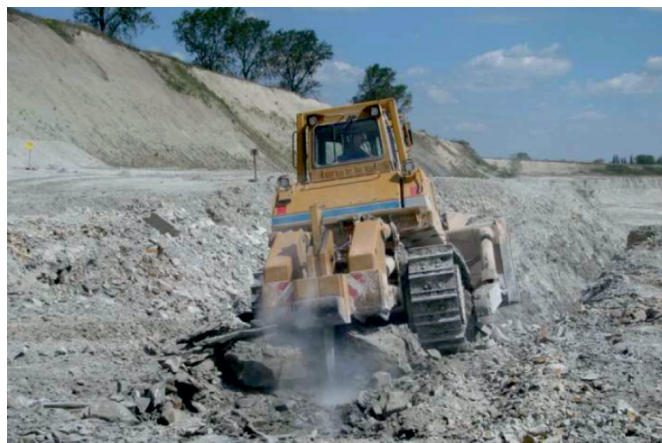
Rys. 6. Urabianie skał wapiennych spycharką ze zrywakiem  
Fig. 6. Mining of limestone rocks by crawler with ripper

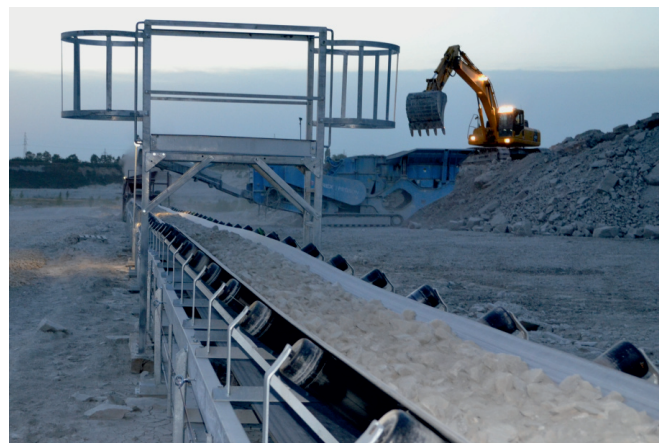
Rys. 7. Załadunek wapieni koparką Komatsu  
Fig. 7. Loading of limestones by Komatsu excavator

(rys. 3). Z kruszarki mobilnej rozkruszone wapienie o uziarnieniu 0 – 80 mm podawane są przenośnikiem taśmowym na poziomy przenośnik taśmowy, którym transportowane są do cementowni (rys.7).

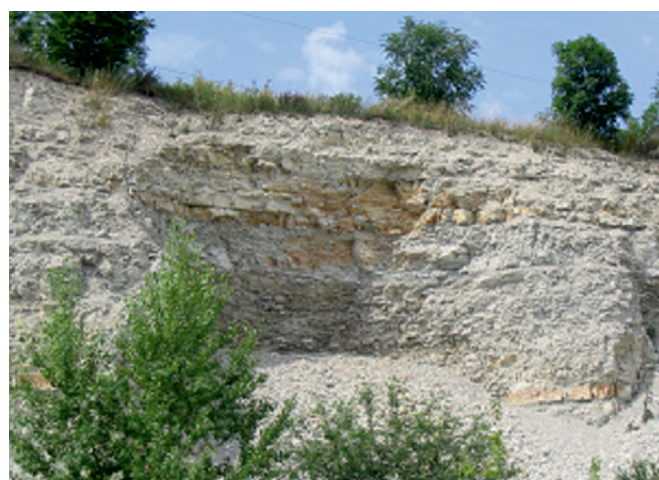
Rys. 8. Procesy wietrzeniowe na skarpie w nieczynnej, NE część kamieniołomu  
Fig. 8. Erosion in NE, not operated part of the mine

W obszarze gdzie wykonano badania najbardziej regularnie była wykształcona seria Nr 3, o miąższości 16-18 m. Miąższości serii Nr 2 była zmienna. Wymycia erozyjne, lokalne strefy zwietrzelin wypełnione trzeciorzędowymi ilami zostały stwierdzone w północno-wschodniej części kamieniołomu (rys. 8).

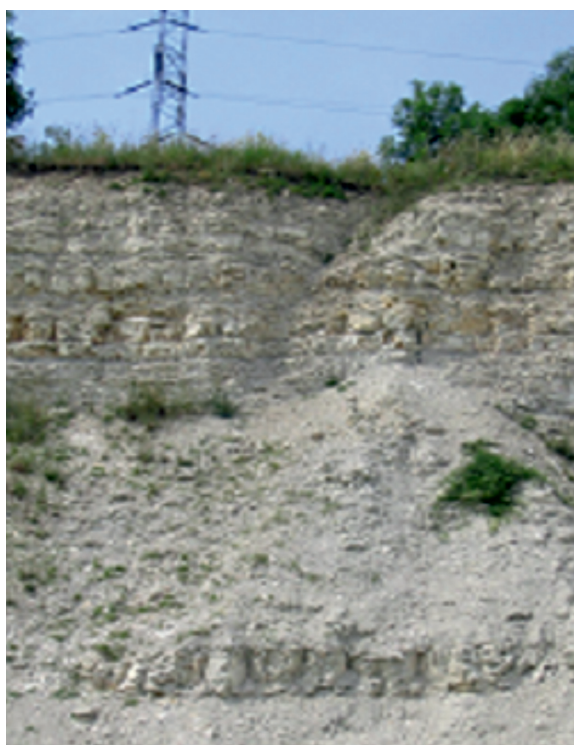
Rys. 10. Procesy erozyjne w pobliżu ul. Luboszyckiej  
Fig. 10. Erosion processes near the Luboszycka street

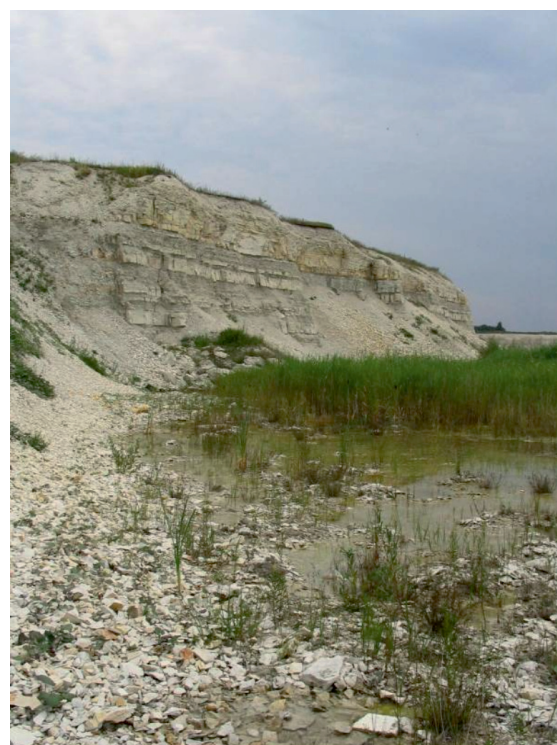
Rys. 11. Nagromadzenia wód opadowych w dolnej cz. kamieniołomu  
Fig. 11. Water reservoirs in in foot part of the mine

W kamieniołomie rozpoznano dwa poziomy wód gruntowych. Pierwszy poziom w czwartorzędowych piaskach o małej miąższości. Poziom ten występował tylko miejscami w północnej nieeksploatowanej części złoża. Druga kredowa warstwa wodonośna położona była w turońskich marglach i piaskowcach. Ta warstwa wodonośna miała decydujący wpływ na warunki wodne w odkrywce. Poziom wód gruntowych znajdował się na rzędnej +156 m n.p.m. Kamieniołom położony jest blisko rzeki Odry. Najmniejsza odległość od rzeki wynosiła około 1200 m. Poziom kredowy wód gruntowych znajdował się kilka metrów powyżej poziomu wody w rzece Odrze +149 m n.p.m. Ze względu na skomplikowane warunki hydrogeologiczne układ odwadniania kopalni musiał odprowadzać w przybliżeniu ok. 35 m<sup>3</sup> / h wody z poziomu wydobywczego I i II. Strefa depresji miała około 200 m (wg dokumentacji geologicznej z 1968 r.). Nieprzepuszczalne warstwy ilaste były kolektorem wód opadowych. Wpływy wody ze skarp kamieniołomu występowały po opadach atmosferycznych. Po intensywnych opadach, zbierały się one u podnóża stoków (rys. 11).

Analizowane zbocza w zachodniej, północnej i południowej części odkrywki były eksploatowane przy użyciu materiałów wybuchowych. Eksploatacja w tych rejonach została zakończona. Zbocza zlokalizowane w tych rejonach były narażone na długoterminowe procesy erozyjne. Sprzyjały temu liczne szczeliny i spękania powstałe w trakcie eksploatacji, które w następnym okresie były podatne na infiltracje wód opadowych i procesy wywiewania (eoliczne). Ślady tych procesów można było zobaczyć na stokach w postaci licznych otworów, wymięć erozyjnych i otworów na powierzchni skarp. W wielu częściach stoków procesy erozyjne były bardzo widoczne (rys. 8,10). W niektórych niższych partiach odkrywki po opadach tworzyły się zbiorniki bezodpływowe u podnóża skarp, co mogło także niekorzystnie wpływać na ich stateczność (rys. 11).

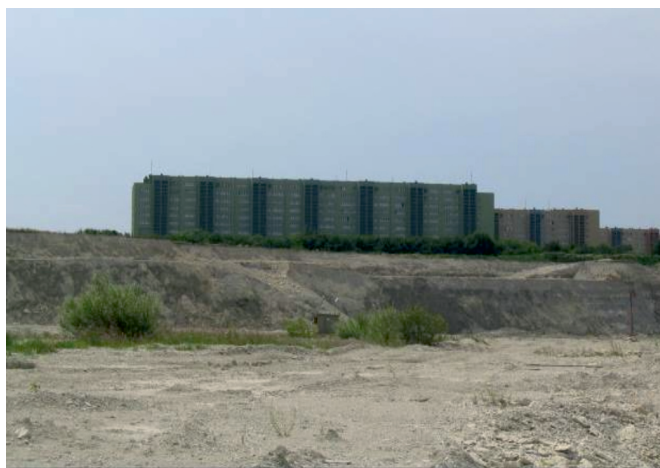
Rys. 15. Osiedle mieszkaniowe zlokalizowane bezpośrednio przy zboczu kamieniołomu

Fig. 15. Apartment buildings located closely to the mine
